**Radicado:** SPM 4530-19 del 07 de octubre de 2019.  
**Referencia:** Remisión informe de Ficha técnica para Inmuebles de Patrimonio Cultural.

FICHA TECNICA PARA INMUEBLES DE  
PATRIMONIO CULTURAL

RADICACIÓN	SPM 4530-19 del 07 de octubre de 2019
SOLICITANTE	Diana Trillos Martínez
FECHA DE LA VISITA	19 de noviembre de 2019
NOMBRE FUNCIONARIO QUE REALIZA LA VISITA	Ing. Santiago Castro Carmona
DIRECCION	Carrera 23 No. 24 – 12
BARRIO / COMUNA	Centro/ Cumanday
FICHA CATASTRAL:	1-05-0140-0001-000
PROPIETARIO	Oscar José Castro Gallego y otros (Según registro IGAC 2019)

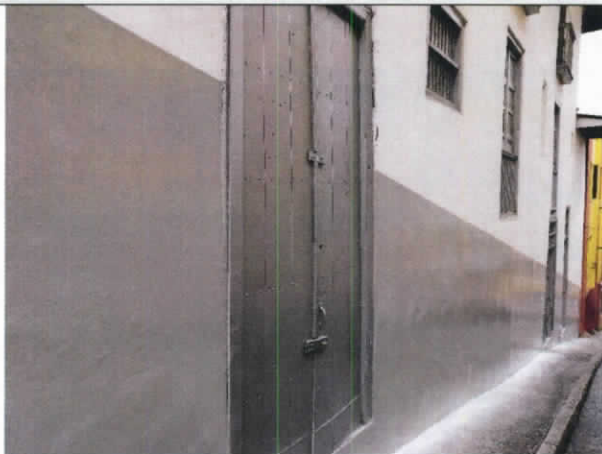
Fotografía No 1- Puertas en buen estado sobre la calle 24

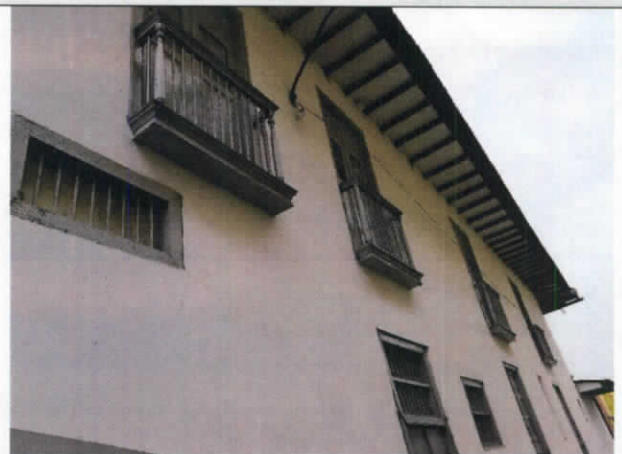
Fotografía No 2 – Ventanas en buen estado sobre la calle 24

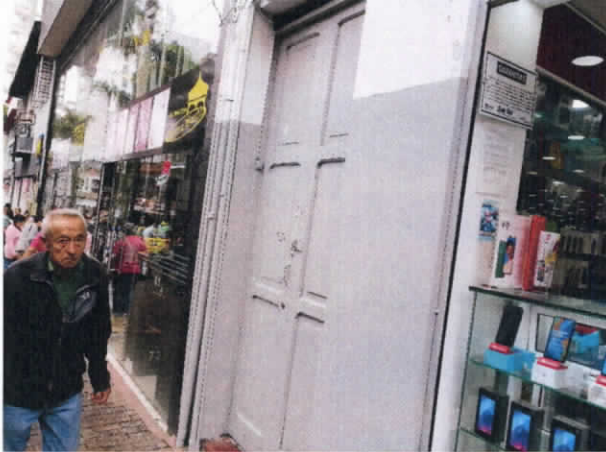
Fotografía No 3 – Puerta en buen estado sobre la carrera 23

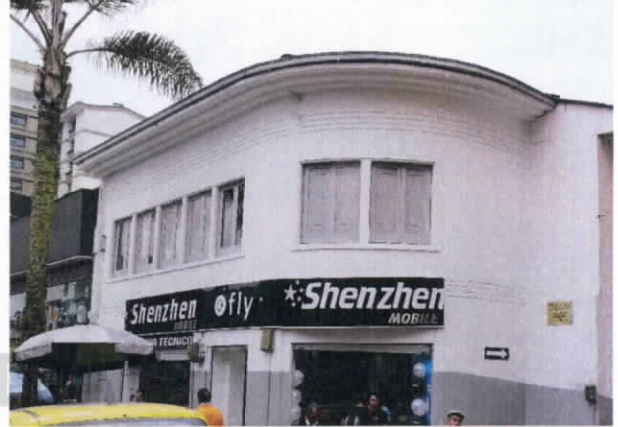
Fotografía No 4 Ventanas en buen estado sobre la carrera 23

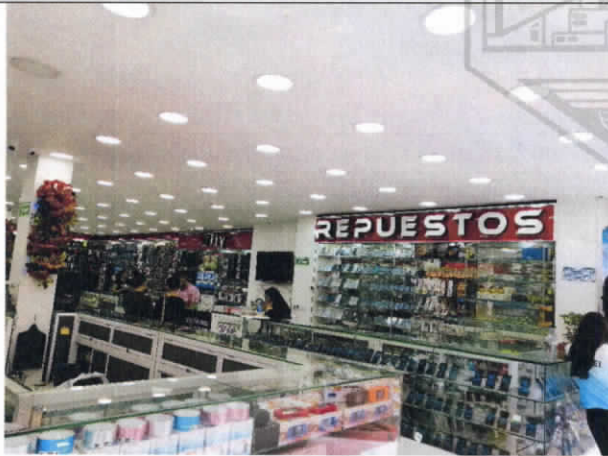
Fotografía No 5 Cielo raso y muros en buen estado “Shenzhen Mobile”

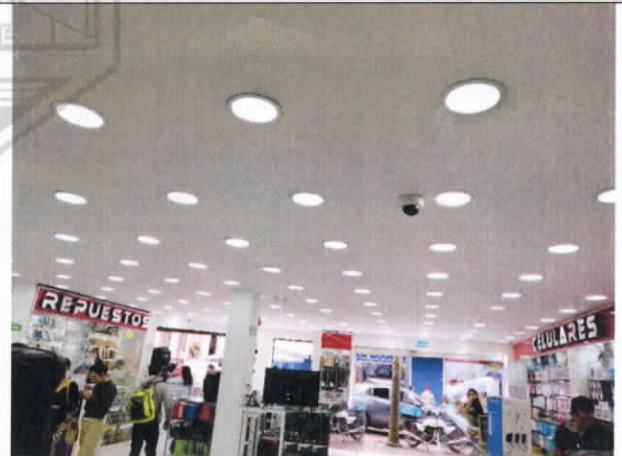
Fotografía No 6 Cielo raso en buen estado “Shenzhen Mobile”

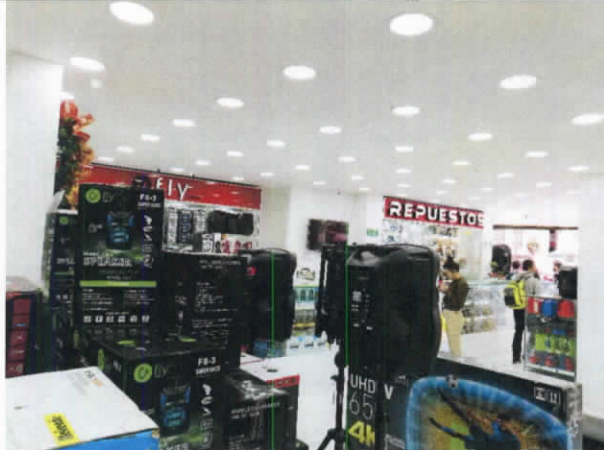
Fotografía No 7 Cielo raso y muros en buen estado "Shenzhen Mobile"

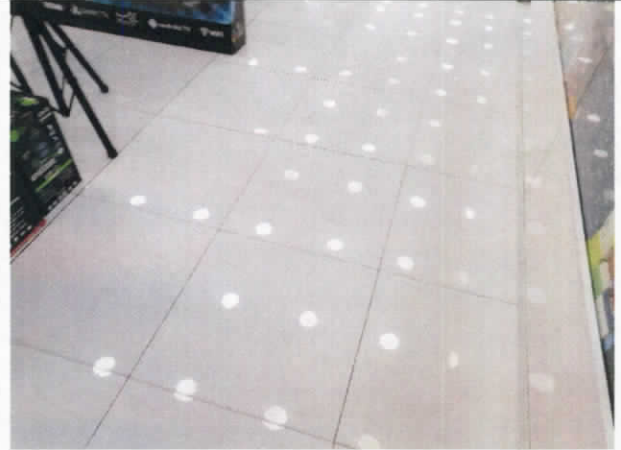
Fotografía No 8 Pisos en buen estado "Shenzhen Mobile".

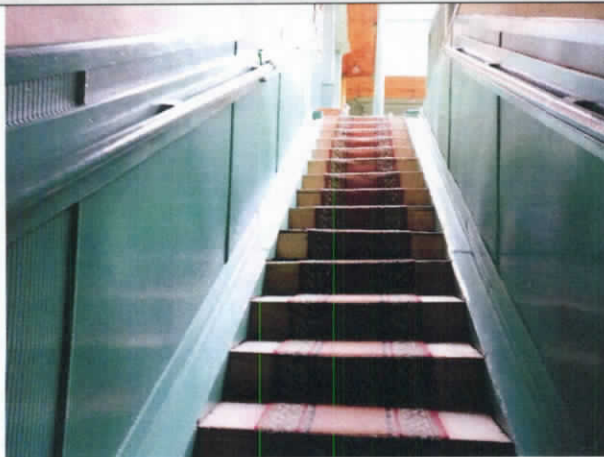
Fotografía No 9 Escaleras de acceso en buen estado

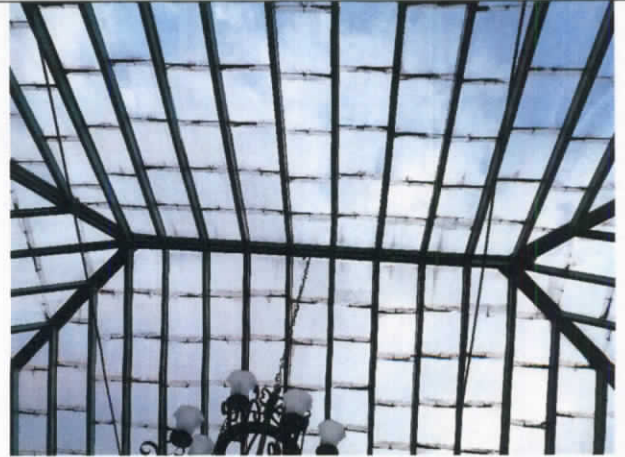
Fotografía No 10 Cubierta traslúcida en buen estado

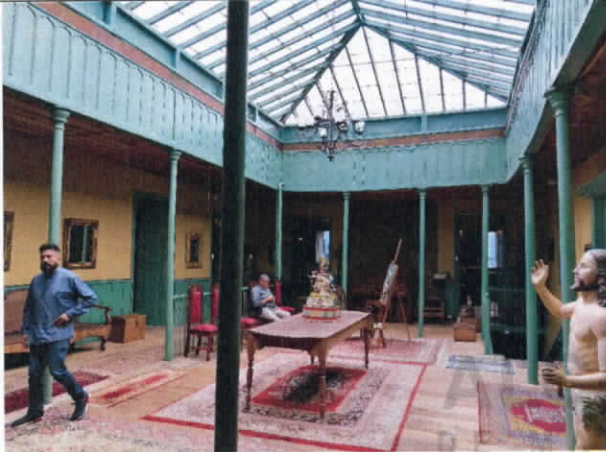
Fotografía No 11 Elementos de ornato en buen estado

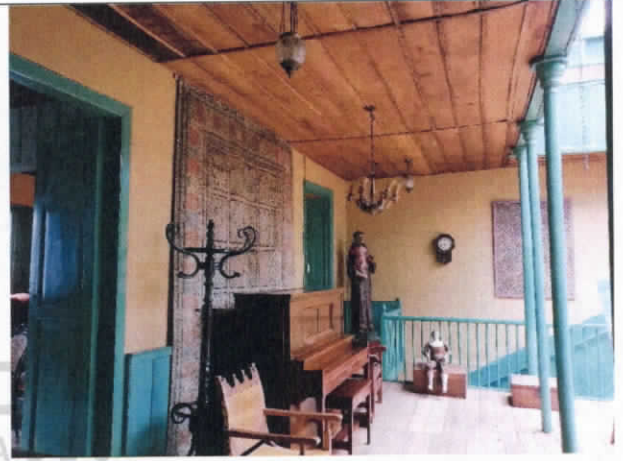
Fotografía No 12 Cielo raso y muros en buen estado. Nivel 2

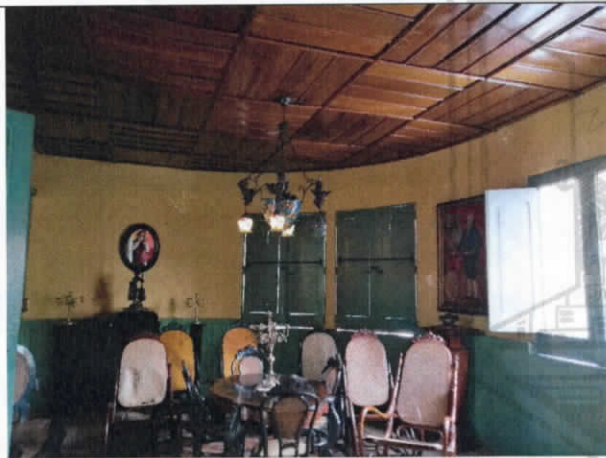
Fotografía No 13 Cielo raso, muros y ventanas en buen estado. Nivel 2

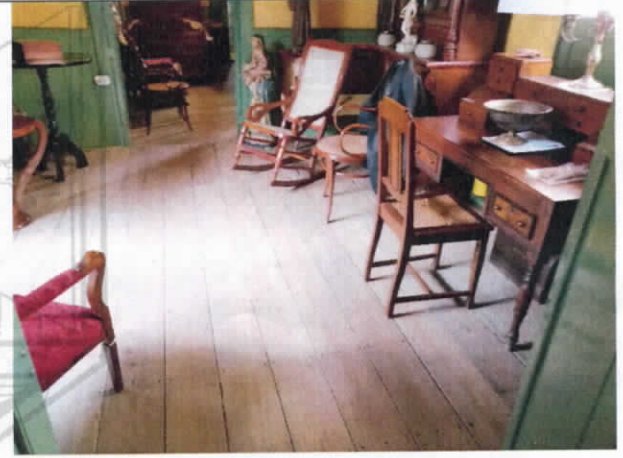
Fotografía No 14 Piso en buen estado. Nivel 2

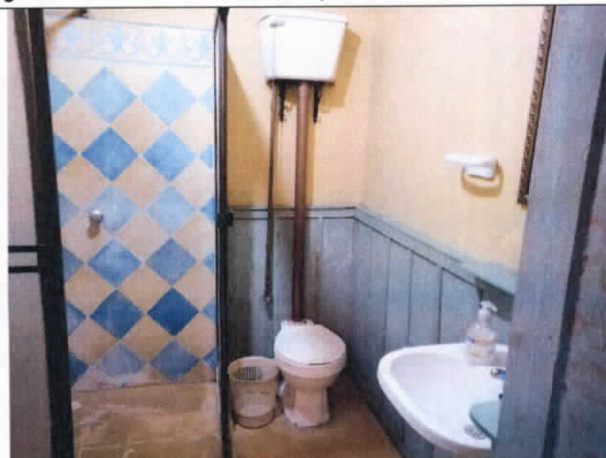
Fotografía No 15 Baño en buen estado. Nivel 2

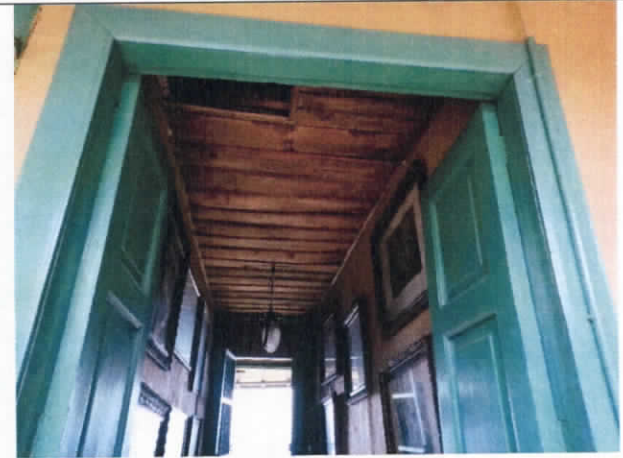
Fotografía No 16 Cielo raso y puertas en buen estado. Nivel 2

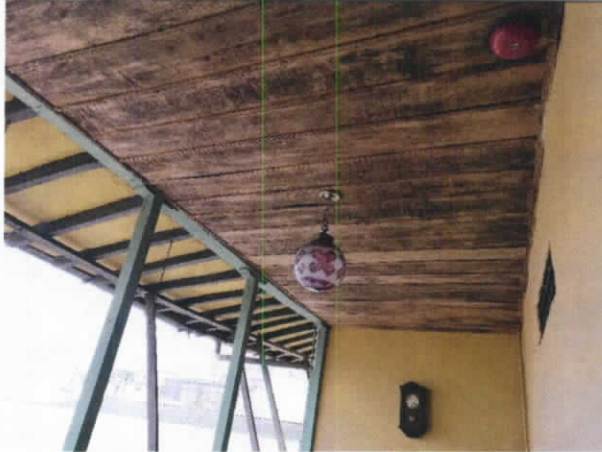
*Fotografía No 17 Cielo raso y cubierta buen estado. Nivel 2*

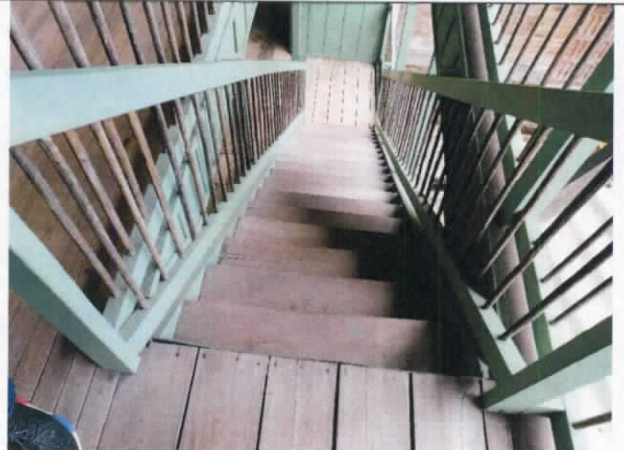
*Fotografía No 18 Escaleras y chambrana en buen estado*

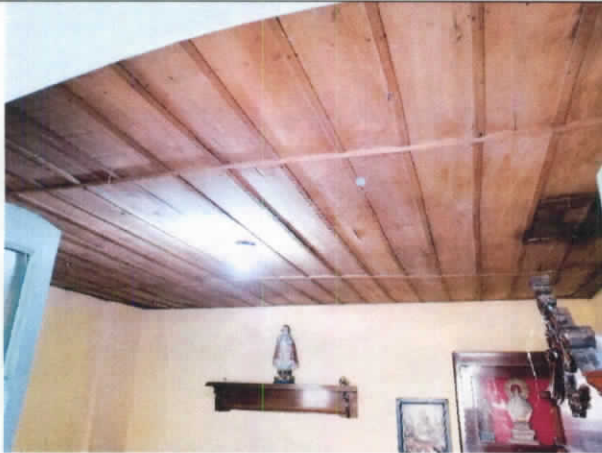
*Fotografía No 19 Cielo raso en buen estado. Nivel 1*

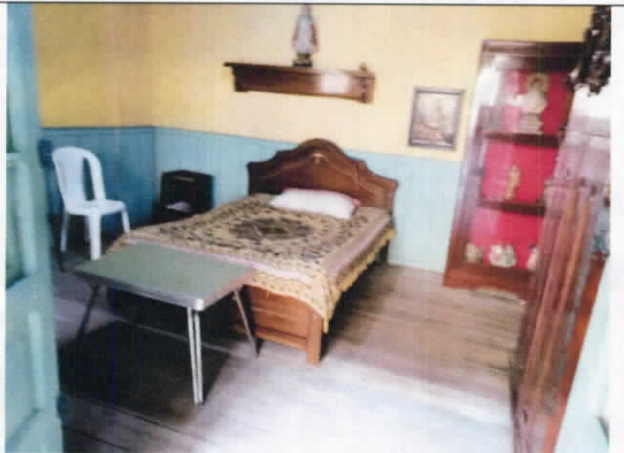
*Fotografía No 20 Muros en buen estado. Nivel 1*

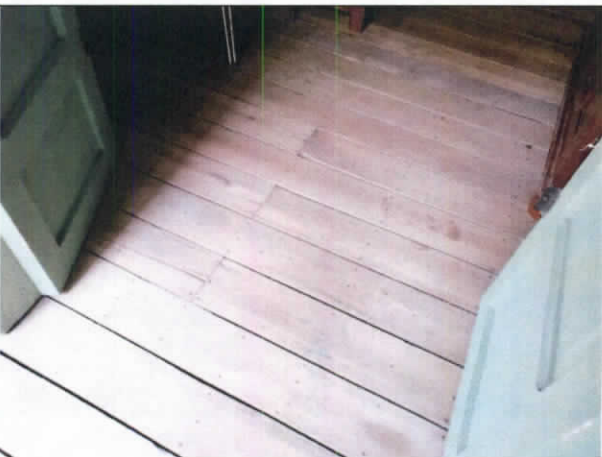
*Fotografía No 21 Piso en buen estado. Nivel 1*

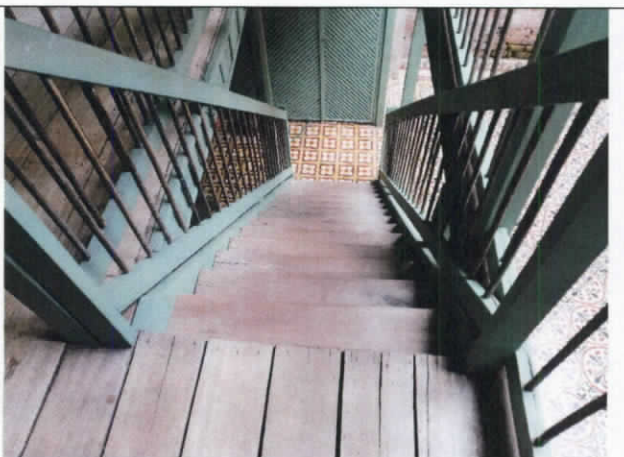
*Fotografía No 22 Escaleras y chambrana en buen estado*

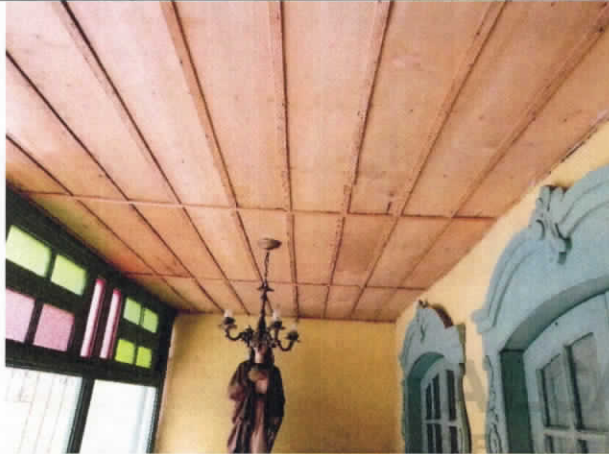
Fotografía No 23 Cielo raso en buen estado. Nivel -1

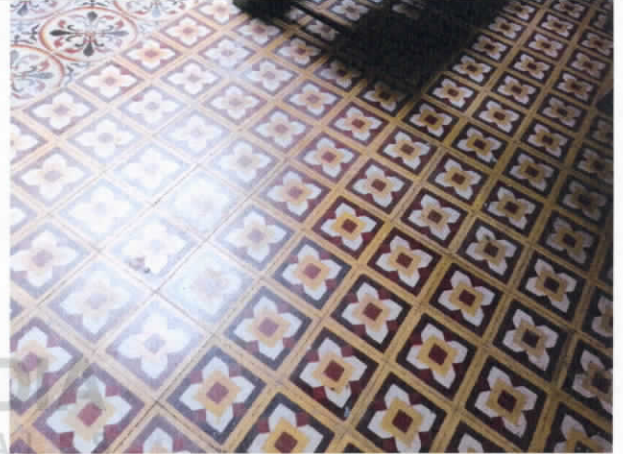
Fotografía No 24 Piso en buen estado. Nivel -1

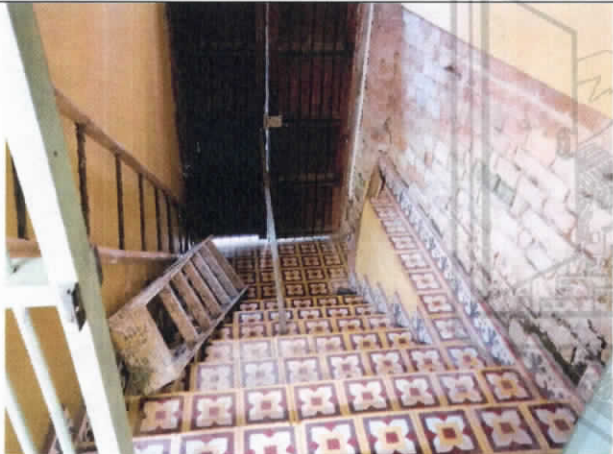
Fotografía No 25 Escaleras, muros y puerta en buen estado. Nivel -1

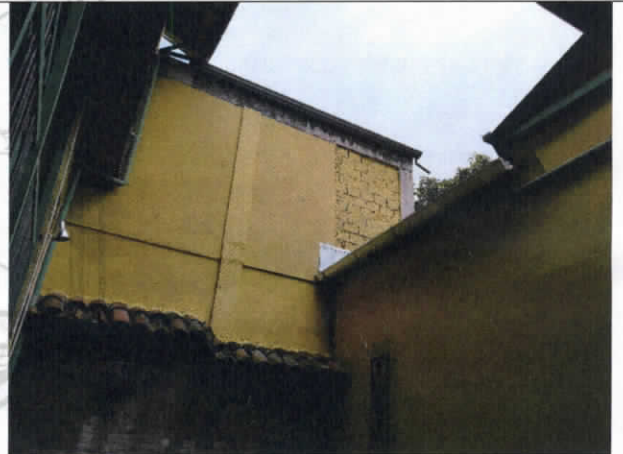
Fotografía No 24 Muros de patio en buen estado.

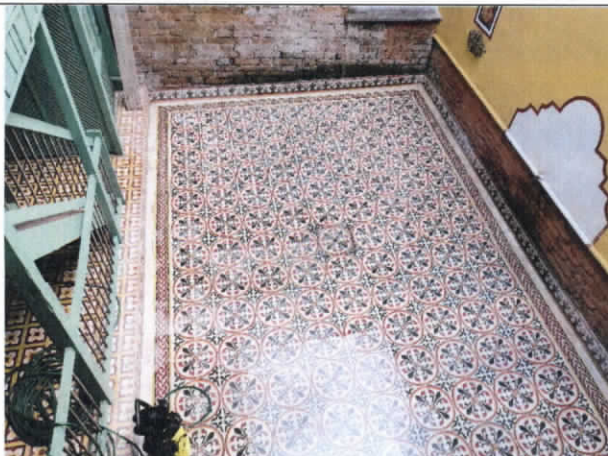
Fotografía No 27 Piso de patio en buen estado

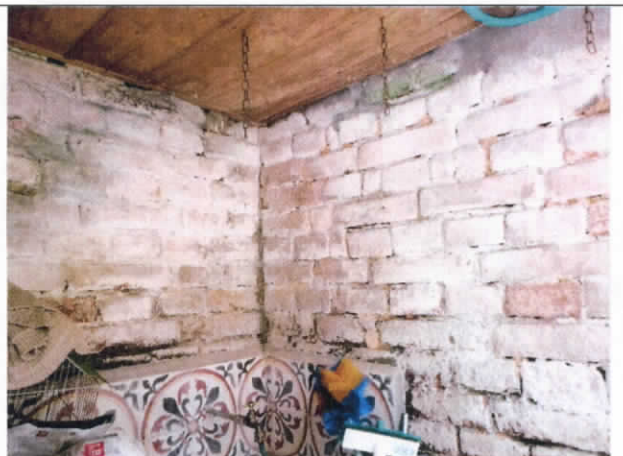
Fotografía No 28 Muro en buen estado
