SGM VC 0892-2021
Manizales, agosto 6 de 2021

Asunto: Informe– Las Américas, Carrera 15 No. 107 – 33/37
Referencia: GED 35831-2021

En atención a la referencia, el día 3 de agosto de 2021 el Equipo Técnico de Vigilancia y Control Urbanístico adscrito a la Secretaría de Gobierno Municipal visita el predio que corresponde a la dirección Carrera 15 No. 107 – 33/37, barrio Las Américas, comuna Cumanday, por lo tanto nos permitimos presentar el siguiente Informe de lo allí observado:

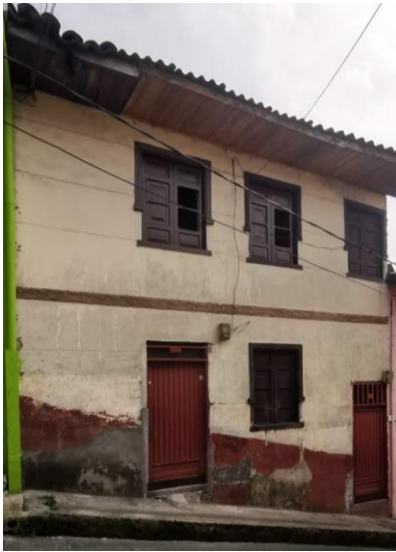
Foto No. 1 Fachada del predio ubicado en la dirección Carrera 15 No. 107 – 33/37.

En la visita realizada al predio en dirección Carrera 15 No. 107 – 33/37 NO SE EVIDENCIAN OBRAS EN CURSO.

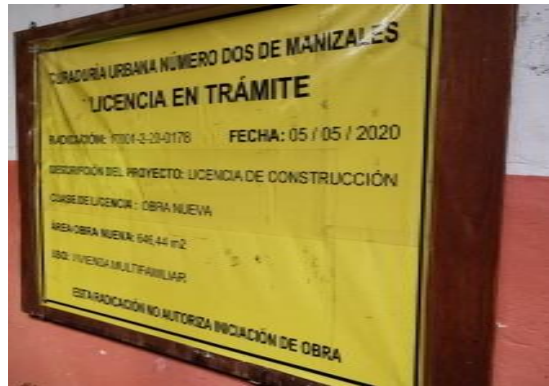
Foto No. 2 Licencia en Trámite radicado No. 17001-2-20-0178 del 5 de mayo de 2020.
