ACTA PARA VISITAS DE INSPECCIÓN, OBSERVACIÓN O RECOLECCIÓN DE INFORMACIÓN

Inspección visual sobre deterioro estructural.

En atención a su solicitud, el personal técnico de la Unidad de Gestión del Riesgo realizó visita de inspección visual el día 26/06/2020 al predio ubicado en la dirección Carrera 35 No. 60 – 27 del barrio Kennedy, con el fin de evaluar la situación y las condiciones actuales del predio, donde nos atiende el señora Flor María, se derivan las siguientes observaciones:

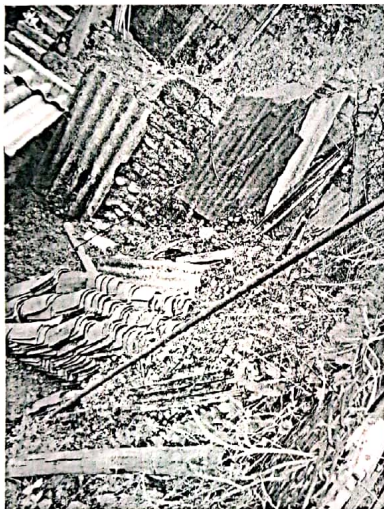
- Según manifestaciones de la señora Flor María *“no presenta ningún deterioro estructural en la vivienda, el problema que ha tenido es con el muro que linda con los predios vecinos, y que ya en ocasiones anteriores ha sido visitada por profesionales de la unidad de Gestión del Riesgo y bomberos”*.
- En la parte posterior de la vivienda donde habita la señora Flor María se encuentra un muro con malla el cual divide los patios de las viviendas.
- Dicha estructura se encuentra en estado de abandono, algunos postes que soportan la malla se encuentran fracturados, además de la malla en mal estado, situaciones ocasionadas por actuación de la intemperie y la falta de mantenimiento.

Imagen 1. Vista general del talud en la parte posterior.

- Se recomienda realizar un mantenimiento tanto al muro como a la malla, además de retirar los elementos que están apoyados sobre este.

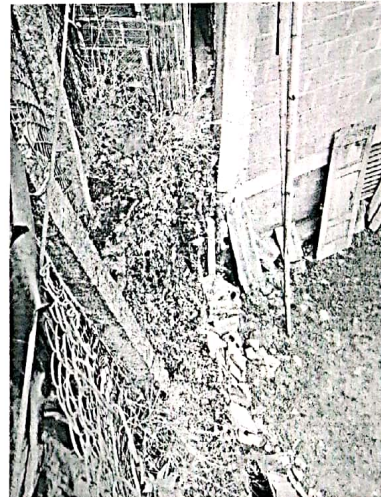
Imagen 2. Vista general del talud en la parte posterior.
