SGM VC 0824-2020

Asunto: Informe- Barrio Cervantes, Calle 36A No 27-37.

En atención a sus funciones, el día 24 de septiembre de 2020 el Equipo Técnico de Vigilancia y Control Urbanístico adscrito a la Secretaría de Gobierno Municipal visita el predio que corresponde a la dirección Calle 36A No 27-37 en barrio Cervantes, Comuna La Fuente, por lo tanto nos permitimos presentar el siguiente Informe de lo allí observado:

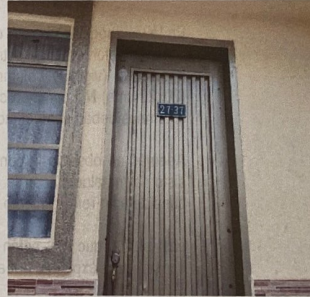
Foto No. 1 Fachada de la vivienda.
