SGM VC 0167-2020
Manizales, abril 07 de 2020

Asunto: Visita técnica / Solicitud visita – Corregimiento El Manantial sector La Balstrera
Referencia: Control Urbano

Se realiza visita ocular el día 04 de abril del 2020, junto el *Equipo técnico de Vigilancia y Control Urbanístico* adscrito a la Secretaría de Gobierno Municipal, al predio en la dirección **Corregimiento El Manantial sector La Balstrera**, Corregimiento El Manantial, me permito brindar el siguiente Informe Técnico, el cual determina que:

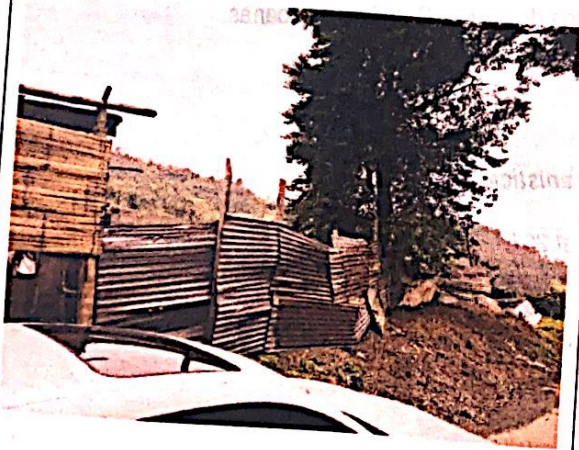
Foto No. 1 Fachada de la construcción.

Al momento de la visita se evidencio la construcción de una vivienda de 3 niveles sin contar con la respectiva Licencia de Construcción.

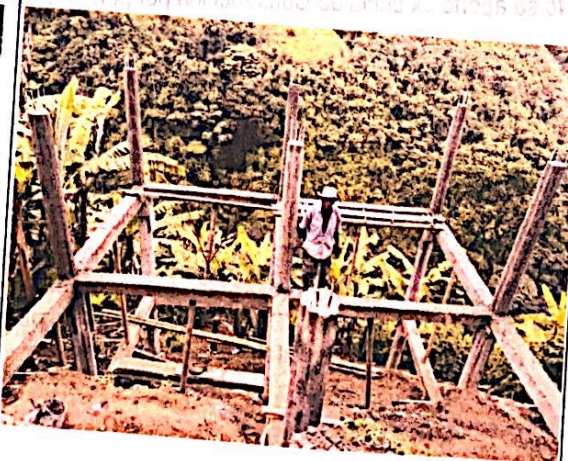
- El día 07 de abril se realiza visita al predio en mención la cual es atendida por personal en la obra.
- Al momento de la visita se estaban adelantado labores de construcción correspondientes a el levantamiento de una estructura con vigas y columnas en concreto reforzado de tres niveles, esto para una vivienda.
- Se evidencio personal en obra sin los elementos de protección necesarios.
- No se aportó Licencia de Construcción por parte de alguna de las dos Curadurías Urbanas.

Foto No. 2 Levantamiento de vigas y columnas en concreto reforzado.

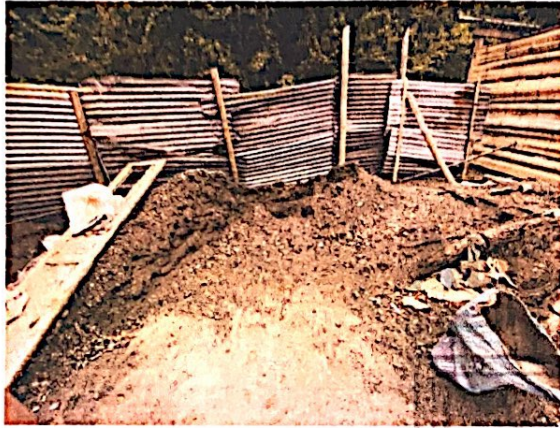
Foto No. 3 Material de construcción.

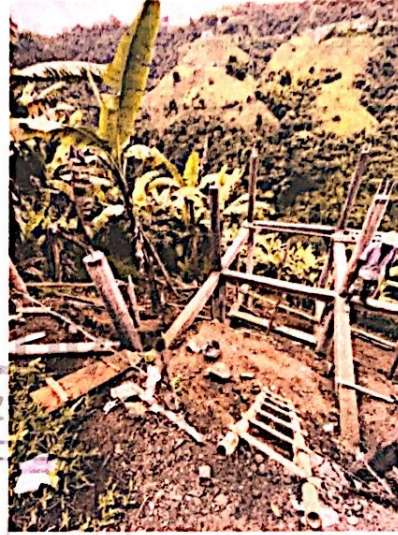
Foto No. 4 Personal adelantando labores de construcción.
