SGM-VC 566-2021

Asunto: Informe - Barrio Puertas del Sol Carrera 3 A No. 31A-62
Referencia: GED 17315-2021

En referencia al Control Urbano ejercido por parte del *Equipo Técnico de Vigilancia y Control Urbanístico* adscrito a la Secretaría de Gobierno Municipal, se realiza la visita ocular el día 10 de mayo del 2021, al predio con dirección Carrera 3 A No. 31A-62, Barrio Puertas del Sol, Comuna CIUADELA DEL NORTE, nos permitimos brindar el siguiente Informe Técnico, el cual determina que:

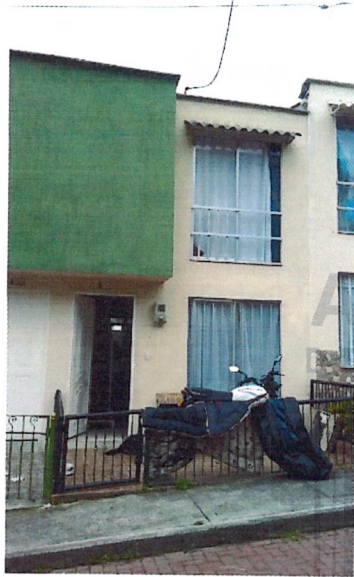
- En el momento de la visita NO se observa material de construcción en el inmueble, y NO se evidencia personal adelantando labores constructivas.
- Durante la visita se observa el endurecimiento del 100% del antejardín de la vivienda, mediante losa de concreto de contrapiso, así como un cerramiento consistente en reja metálica con una altura de 0,8 m, no permitido por la norma urbanística.
- Al realizar la visita, atendida por una persona que se reserva el derecho a dar su identidad, explica no ser el propietario de la vivienda y que la alquiló a una inmobiliaria, encontrándola de esa manera cuando la recibió.
- El Plan de Ordenamiento Territorial – POT 2017-2031, Acuerdo No. 0958 del 2 de agosto de 2017, anexo A-5 Normas Generales, al respecto indica:

Fotografía No 1. Fachada actual de la vivienda, se observa reja metálica y losa de contrapiso en el antejardín.

- En el predio con dirección Carrera 3 A No. 31A-62, del barrio Puertas del Sol, se evidenció el endurecimiento del antejardín, mediante losa de concreto de contrapiso, así como un cerramiento consistente en reja metálica.
- Se remite la presente al (a la) Inspector Sexto Urbano de Policía, para su conocimiento y fines pertinentes.
