SGM-VC 572-2021

Asunto: Informe - Barrio Puertas del Sol Carrera 3 A No. 31B-10**Referencia:** GED 17315-2021

En referencia al Control Urbano ejercido por parte del *Equipo Técnico de Vigilancia y Control Urbanístico* adscrito a la Secretaría de Gobierno Municipal, se realiza la visita ocular el día 10 de mayo del 2021, al predio con dirección Carrera 3 A No. 31B-10, Barrio Puertas del Sol, Comuna CIUADELA DEL NORTE, nos permitimos brindar el siguiente Informe Técnico, el cual determina que:

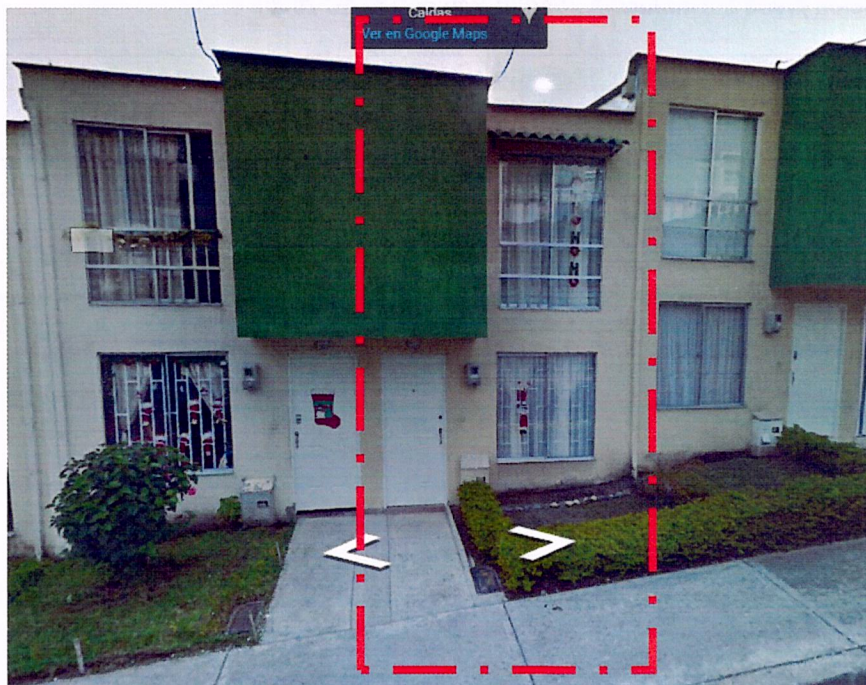
IMAGEN No 2. Imagen tomada por Google Street view, DICIEMBRE DE 2012, Dirección Carrera 3 A No. 31B-10

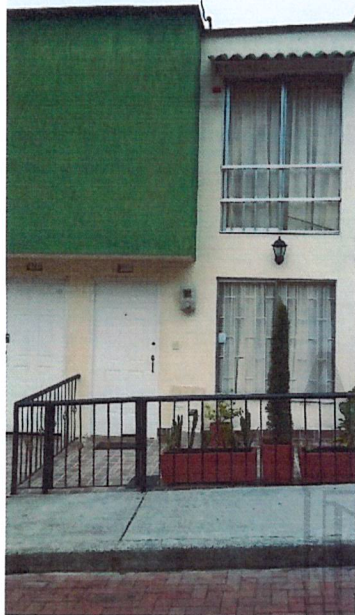
- En el momento de la visita NO se observa material de construcción en el inmueble, y NO se evidencia personal adelantando labores constructivas.
- Durante la visita se observa el endurecimiento del 100% del antejardín de la vivienda, mediante losa de concreto de contrapiso, así como un cerramiento consistente en reja metálica con una altura de 1 m, no permitido por la norma urbanística.
- La visita es atendida por una persona que se reserva el derecho a dar su identidad.
- El Plan de Ordenamiento Territorial – POT 2017-2031, Acuerdo No. 0958 del 2 de agosto de 2017, anexo A-5 Normas Generales, al respecto indica:

Fotografía No 1. Fachada actual de la vivienda, se observa reja metálica y losa de contrapiso en el antejardín.

- En el predio con dirección Carrera 3 A No. 31B-10, del barrio Puertas del Sol, se evidenció el endurecimiento del antejardín, mediante losa de concreto de contrapiso, así como un cerramiento consistente en reja metálica.
- Se remite la presente al (a la) Inspector Sexto Urbano de Policía, para su conocimiento y fines pertinentes.
