SGM-VC 573-2021

Asunto: Informe - Barrio Puertas del Sol Carrera 3 B No. 31A-45

En referencia al Control Urbano ejercido por parte del *Equipo Técnico de Vigilancia y Control Urbanístico* adscrito a la Secretaría de Gobierno Municipal, se realiza la visita ocular el día 10 de mayo del 2021, al predio con dirección Carrera 3 B No. 31A-45, Barrio Puertas del Sol, Comuna CIUDADELA DEL NORTE, nos permitimos brindar el siguiente Informe Técnico, el cual determina que:

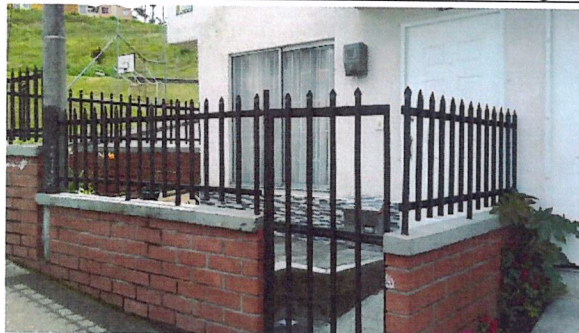
- En el momento de la visita NO se observa material de construcción en el inmueble, y NO se evidencia personal adelantando labores constructivas.
- Durante la visita se observa el endurecimiento del 100% del antejardín en las dos fachadas de la vivienda, mediante losa de concreto de contrapiso, así como un cerramiento consistente en murete y reja metálica de una altura total promedio de 1,6 m, no permitido por la norma urbanística
- Al realizar la visita, nadie atendió el llamado a la puerta.
- El Plan de Ordenamiento Territorial – POT 2017-2031, Acuerdo No. 0958 del 2 de agosto de 2017, anexo A-5 Normas Generales, al respecto indica:

Fotografía No 1. Fachada actual de la vivienda, se observa reja metálica, murete y losa de contrapiso en el antejardín.

- En el predio con dirección Carrera 3 B No. 31A-45, del barrio Puertas del Sol, se evidenció el endurecimiento del antejardín delante de sus dos fachadas, mediante losa de concreto de contrapiso, así como un cerramiento consistente en murete y reja metálica sobre el mismo.
- Se remite la presente al (a la) Inspector Sexto Urbano de Policía, para su conocimiento y fines pertinentes.
