**Asunto:** Informe - Barrio Puertas del Sol Carrera 3B No. 31B-34  
**Referencia:** GED 17315-2021

En referencia al Control Urbano ejercido por parte del *Equipo Técnico de Vigilancia y Control Urbanístico* adscrito a la Secretaría de Gobierno Municipal, se realiza la visita ocular el día 10 de mayo del 2021, al predio con dirección Carrera 3B No. 31B-34, Barrio Puertas del Sol, Comuna CIUADELA DEL NORTE, nos permitimos brindar el siguiente Informe Técnico, el cual determina que:

**REGISTRO FOTOGRAFICO de la visita ocular realizada el día 10 de mayo del 2021 por parte del  
Equipo Técnico de Vigilancia y Control Urbanístico.**

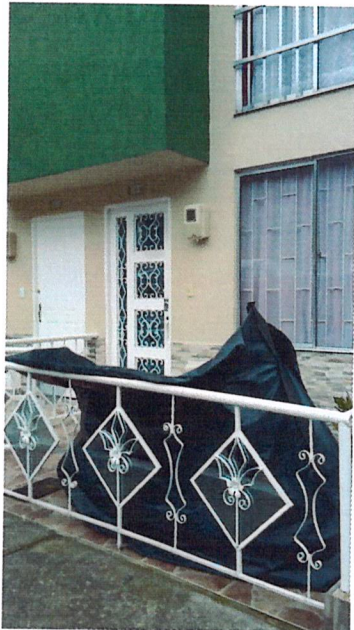
**Fotografía No 1.** Fachada actual de la vivienda, se observa reja metálica y losa de contrapiso en el antejardín

- En el predio con dirección Carrera 3B No. 31B-34, del barrio Puertas del Sol, se evidenció el endurecimiento del antejardín, mediante losa de concreto de contrapiso, así como un cerramiento consistente en reja metálica.
- Se remite la presente al (a la) Inspector Sexto Urbano de Policía, para su conocimiento y fines pertinentes.
