SGM-VC 577-2021

Asunto: Informe - Barrio Puertas del Sol Carrera 3B No. 31B-42
Referencia: GED 17315-2021

REGISTRO FOTOGRAFICO de la visita ocular realizada el día 10 de mayo del 2021 por parte del Equipo Técnico de Vigilancia y Control Urbanístico.

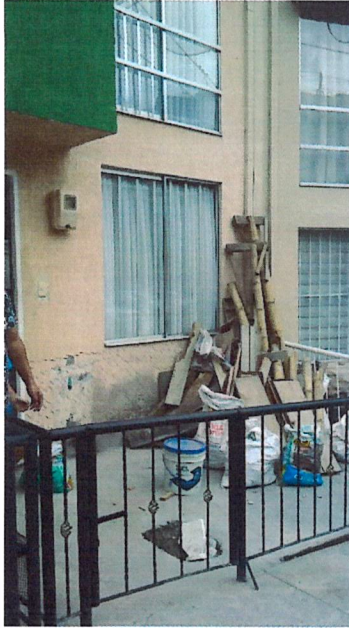
- En el momento de la visita SI se observa material de construcción en el inmueble.
- Durante la visita se observa el endurecimiento del 100% del antejardín de la vivienda, mediante losa de concreto de contrapiso, así como un cerramiento consistente en reja metálica, con una altura total promedio de 1 m, no permitido por la norma urbanística.
- La visita es atendida por la Señora Olma Daliana Ruiz García, quien argumenta que decidió realizar la modificación en vista que de la Administración Municipal nunca fueron a hacerle el mantenimiento al antejardín, siendo este un espacio de carácter público.
- El Plan de Ordenamiento Territorial – POT 2017-2031, Acuerdo No. 0958 del 2 de agosto de 2017, anexo A-5 Normas Generales, al respecto indica:

Fotografía No 1. Fachada actual de la vivienda, se observa reja metálica y losa de contrapiso en el antejardín

- En el predio con dirección Carrera 3B No. 31B-42, del barrio Puertas del Sol, se evidenció el endurecimiento del antejardín, mediante losa de concreto de contrapiso, así como un cerramiento consistente en reja metálica.
- Se remite la presente al (a la) Inspector Sexto Urbano de Policía, para su conocimiento y fines pertinentes.
