SECRETARÍA DE GOBIERNO

SGM VC 0503-2021
Manizales, abril 30 de 2021

Asunto: Informe, Chipre, Carrera 11 # 9-43, Edif. Nariño, Edif. Nariño.

Referencia: GED 18592-2021.

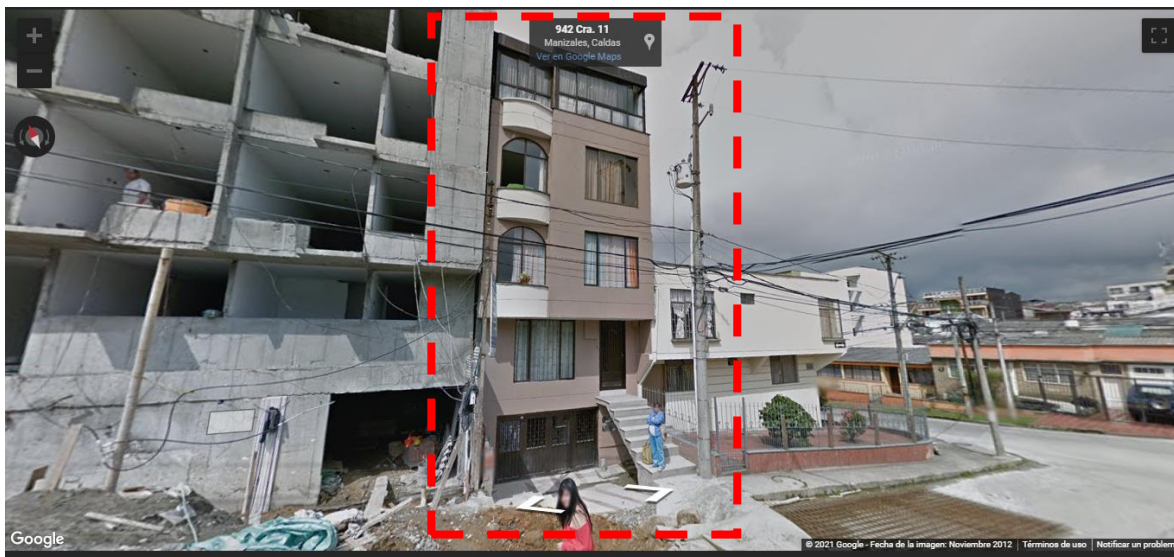
IMAGEN No 2. Imagen tomada por Google Street View, noviembre de 2012, Dirección Carrera 11 # 9-43, Edif. Nariño.

- La intervención consiste en la construcción de una plataforma en la intención de parquear un vehículo, invadiendo el área del antejardín y cambiándole su topografía inicial que según la Imagen tomada por Google Street View, noviembre de 2012, consistía en una rampa. Además existe un cerramiento metálico cubierto sobre el mismo antejardín.

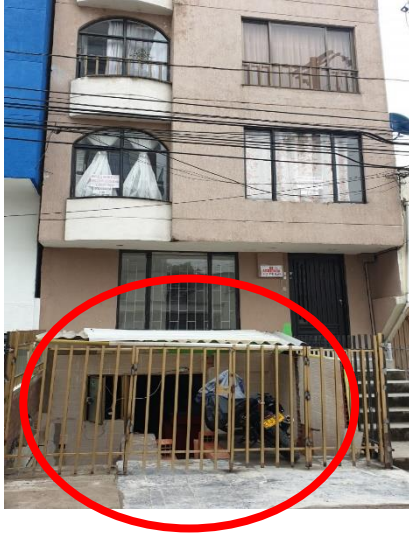
- Al momento de la visita, telefónicamente, se presenta el señor JORGE IVAN HURTADO NARIÑO, identificado con Cedula de Ciudadanía No 10.268.281y Cel. 3127977415, quien se identifica como propietario, responsable de las obras. Se observa, material de construcción al exterior del inmueble ocupando el antejardín considerado espacio público.

Foto No. 1 Fachada principal del edificio con dirección Carrera 11 # 9-43, Edif. Nariño. Se observan el cerramiento en reja metálica cubierto invadiendo el antejardín el antejardín.

- En la visita al predio ubicado en dirección Carrera 11 # 9-43, Edif. Nariño, barrio Chipre, Comuna Atardeceres, se encuentra una invasión a un antejardín , con la construcción de un cerramiento en reja metálica cubierto y la adecuación de unas plataformas para parquear un vehículo. **SIN LOS RESPECTIVOS PERMISOS DE LEY.**
- El presente informe se remite a la Inspección Cuarta Urbana de Policía, para su conocimiento y fines pertinentes.

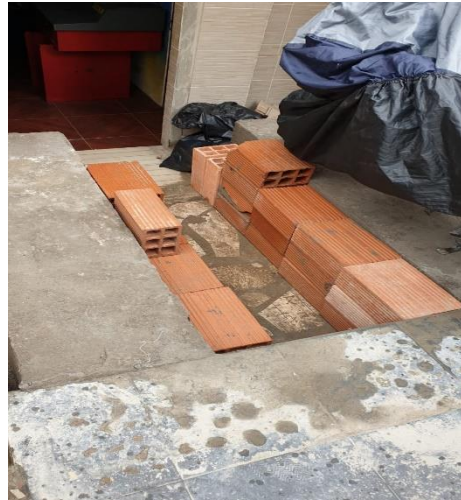
Foto No 2. Detalle de la construcción de la rampa, invadiendo el antejardín.
