**SECRETARÍA DE
GOBIERNO**

SGM VC 0241-2021
Manizales, marzo 05 de 2021

Asunto: Informe, Aranjuez, Calle 71 # 41-31- Carrera 42 # 71-05
Referencia: GED 8400-2021

En atención a la referencia se realiza visita ocular el día 02 de marzo de 2021, junto el Equipo Técnico de Vigilancia y Control Urbanístico adscrito a la Secretaría de Gobierno Municipal, al predio en la dirección Calle 71 # 41-31- Carrera 42 # 71-05, barrio Aranjuez, Comuna Universitaria, nos permitimos brindar el siguiente Informe, el cual determina que:

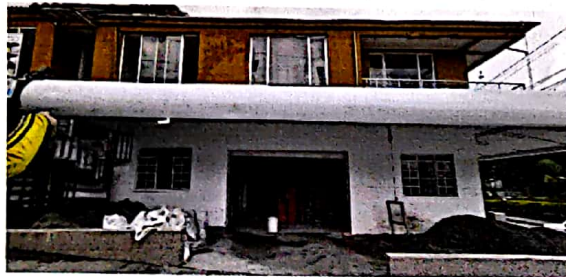
- Al segundo piso se accede por una escala metálica externa en caracol, la cual está ubicada ocupando espacio del antejardín.
- En este segundo piso se encontró que el piso existente está siendo picado para ser sustituido lo que se considera una reparación locativa.

- Con respecto a la parte exterior del inmueble, el área del antejardín se encuentra la escalera en caracol ya enunciada y una cubierta en lona que cubre la totalidad del antejardín y además se encuentra ocupado con material de construcción.

Foto No. 1 Fachada principal de la vivienda por la calle 71A, en donde se visualiza la escala en caracol y la cubierta invadiendo el antejardín.

SI requiere Licencia de Urbanística en alguna de sus modalidades y además permisos para ocupación del antejardín, en cuanto a la escala en caracol y la cubierta, emitidos por las Entidades competentes.

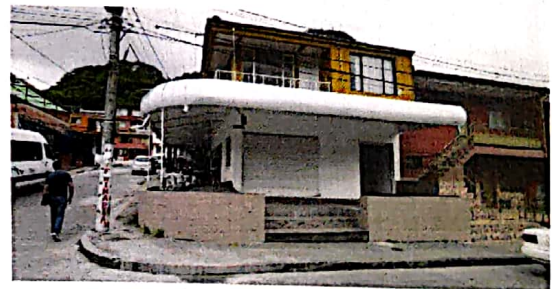
Foto No 2. Fachada principal de la vivienda por la carrera 42, en donde se visualiza la cubierta invadiendo el antejardín.

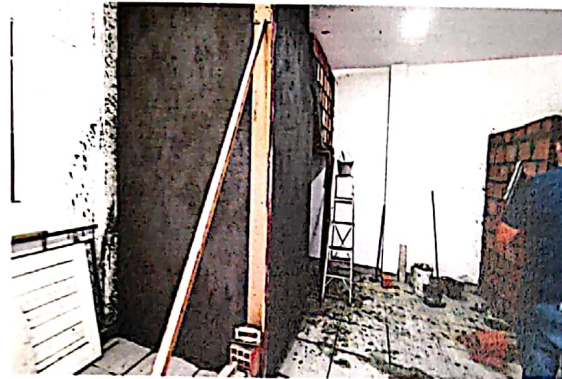
- En el primer piso se encuentra una modificación de los espacios, con la construcción de muros en mampostería para la adecuación de unos baños, dice el señor ARIAS, que allí se piensa adecuar una discoteca.

Foto No 4. Detalle de las adecuaciones y modificaciones de espacios para adecuar los baños en construcción

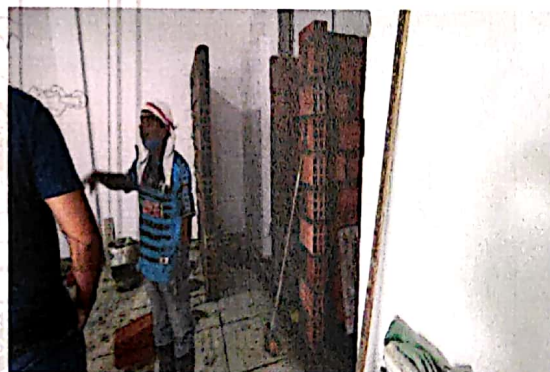
- Al momento de la visita se presenta el señor CESAR ARIAS, identificado con C.C 75.077.852 y cel. # 3219917819, quien se identifica como un obrero de las obras que actualmente se ejecutan, se permite el libre ingreso al predio. Se observa material de construcción al interior del inmueble, así como personal realizando labores constructivas sin los respectivos elementos de seguridad.

Foto No 6. Detalle del personal laborando en la obra sin los respectivos elementos de seguridad.

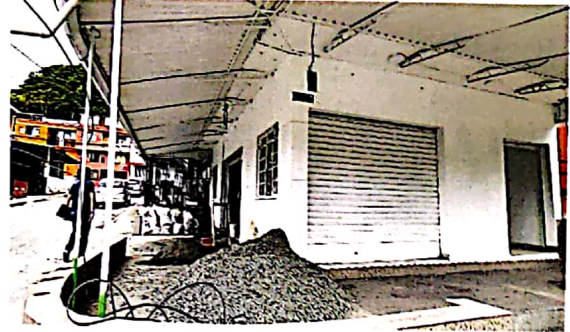
Foto No 8. Detalle de la cubierta internamente, también se observan los apoyos
