**SECRETARÍA DE
GOBIERNO**

Asunto: Informe, Carrera 3F 48I-51. Bosques del Norte
Referencia: GED 17662-2021

En atención a la referencia se realiza visita ocular el día 28 de abril de 2021, junto el Equipo Técnico de Vigilancia y Control Urbanístico adscrito a la Secretaría de Gobierno Municipal, al predio en la dirección Carrera 3F 48I-51, barrio Bosques del Norte, Comuna Ciudadela del Norte, nos permitimos brindar el siguiente Informe, el cual determina que:

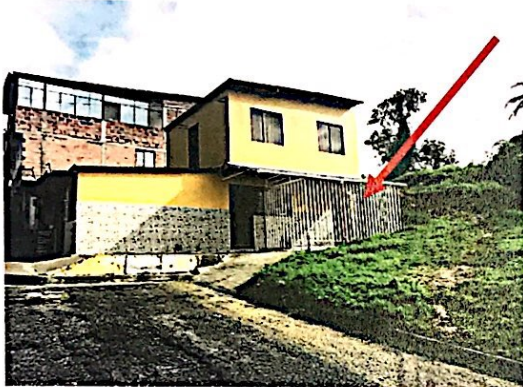
Foto No. 1 Fachada principal de la vivienda con dirección Carrera 3F # 48I-51. Se observa el cerramiento metálico y la cubierta en la parte lateral.

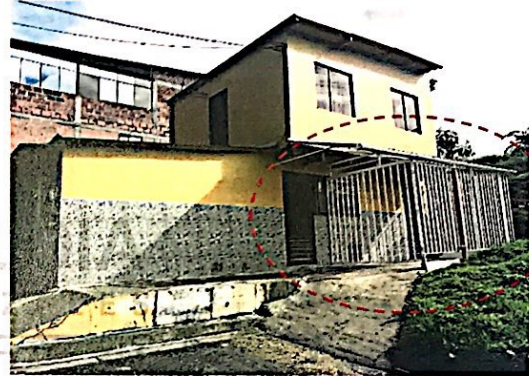
Foto No 2. Fachada lateral de la vivienda con dirección Carrera 3F # 48I-51. Se observa el cerramiento metálico, la cubierta y la rampa de acceso

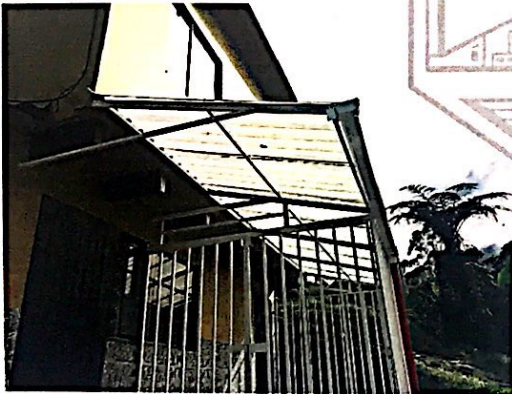
- Al momento de la visita **NO** se encuentra construcción en curso.
- En el predio en mención encontramos en la parte lateral de la vivienda la invasión al espacio público con la construcción de un cerramiento en reja metálica de 2,30 mts de altura y una cubierta en estructura metálica con teja de policarbonato, con el fin de acondicionar un parqueadero. Además del invadir el andén se amplía hacia la zona verde endureciendo este espacio y construyendo una rampa para el acceso a dicho parqueadero.
- De acuerdo al Plan de Ordenamiento Territorial de Manizales 2017-2031, Acuerdo No. 0958 del 02 de agosto de 2017, Anexo A-5 Normas Generales, 1.2.1.2.5 Antejardines y 1.2.1.2.5.1 Cubiertas Sobre Antejardines:

Foto No 3. Detalle del cerramiento metálico y la cubierta en teja de policarbonato

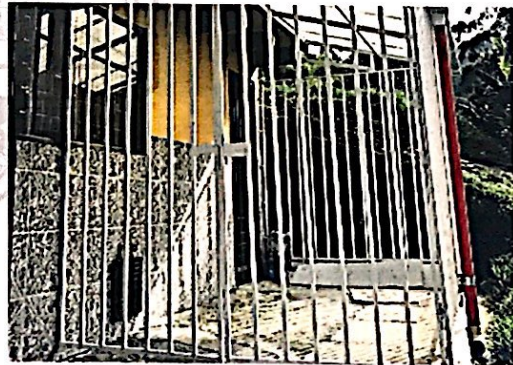
Foto No 4. Detalle del endurecimiento de la zona verde y la invasión del anden

- En la visita al predio ubicado en dirección Carrera 3F 481-51, barrio Bosques del Norte, se encuentra una invasión al espacio público en la parte lateral de la vivienda con la construcción de un cerramiento metálico, cubierta del antejardín y endurecimiento del área. **SIN LOS RESPECTIVOS PERMISOS DE LEY.**
- El restablecimiento del orden Urbanístico se lograría con el retiro del cerramiento metálico, el retiro de la cubierta y la demolición del endurecimiento en la zona verde, conservando el andén.
- El presente informe se remite a la Inspección Sexta Urbana de Policía, para su conocimiento y fines pertinentes.
