**SECRETARÍA DE
GOBIERNO**

SGM VC 1148-2020
Manizales, noviembre 19 de 2020

Asunto: Informe– Barrio Cervantes-sector Ondas del Otún, Calle 38 # 27-14.
Referencia: GED 38537-2020.

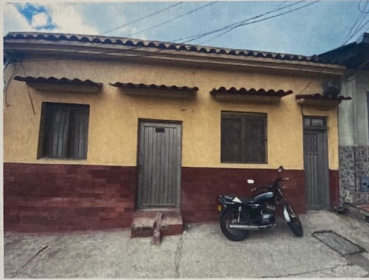
Foto No. 1 Fachada de la vivienda ubicada en
Calle 38 # 27-14

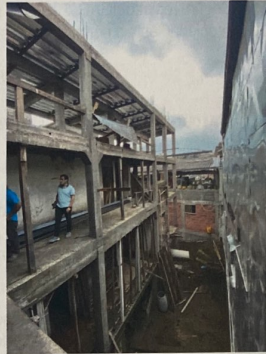
Foto No. 2. Se visualizan los tres niveles de la
construcción en curso. Estructura aporticada.

- ✓ Al momento de la visita a la vivienda ubicada en el barrio Cervantes-sector Ondas del Otún en la Calle 38 # 27-14, se encuentra una modificación a la vivienda preexistente y construcción de tres niveles nuevos en curso en la parte posterior de la vivienda, **SIN LOS RESPECTIVOS PERMISOS DE LEY.**
- ✓ Se recomienda a la Inspección Doce Urbana de Policía, la suspensión de la obra.

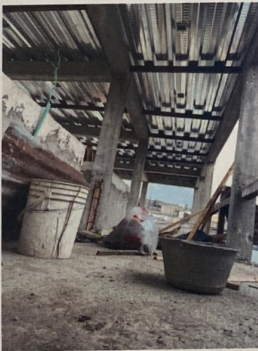
Foto No. 3. Detalle de la estructura aporticada y las losas
de entepiso en sistema steel deck.

al interior del inmueble se evidencia la construcción correspondiente a excavación, ~~muro~~ columnas, vigas en concreto y losas de entrepiso apoyadas en steel deck y viguetas en perfiles metalica.

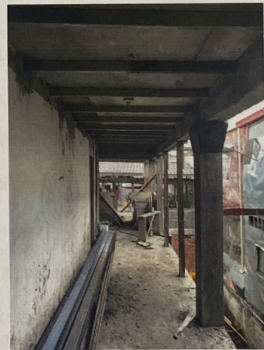
Foto No. 4. Detalle interno de la construcción,
materiales de construcción.
