OFICINA DE GESTIÓN URBANÍSTICA NOTIFICACIÓN POR AVISO

UGR 2311 GED 41477-16

Asunto: Solicitud de inicio de actuaciones administrativas por amenaza de ruina.

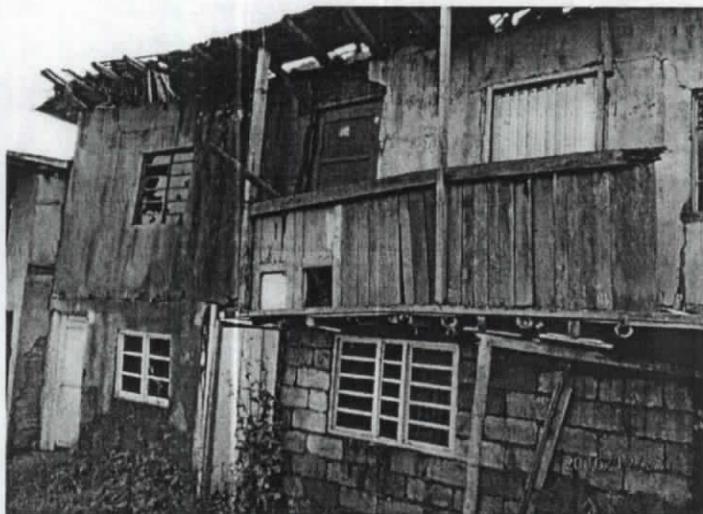
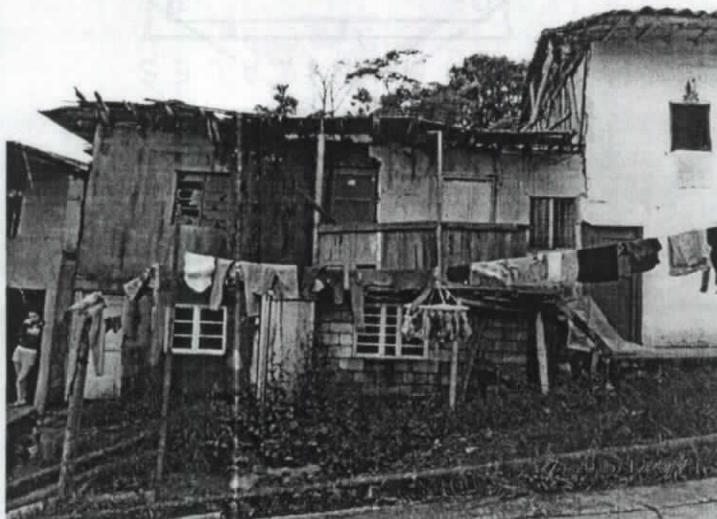
Se trata de un inmueble actualmente en estado de abandono el cual fue desocupado por sus propietarios aparentemente debido a su alto grado de vulnerabilidad estructural. El inmueble en mención corresponde a una edificación de dos plantas de uso residencial conformada estructuralmente en muros de bahareque, con entepiso en elementos de madera y cubierta originalmente en teja de barro.

Al momento de la visita se pudo advertir que la cubierta o techo de esta edificación había colapsado en su totalidad, por lo que ante la ausencia de este componente quedaron a la intemperie las demás partes de la edificación (paredes, pisos y cimentación) componentes en los que se evidencia un rápido y acelerado proceso de deterioro por acción fundamentalmente de las aguas lluvias, ya que al estar constituida la edificación por materiales naturales biodegradables (guadua y madera) estos vienen sufriendo procesos de pudrición que han originado colapsos parciales y sucesivos en la estructura los cuales se asocian directamente a fallas en puntos críticos de ésta, dichos eventos han comprometido gravemente tanto la integridad como la estabilidad general de la edificación, pudiendo en un momento determinado presentarse el colapso total de la misma, con riesgo para las edificaciones vecinas y sus ocupantes.

Vistas fachada principal

amenaza de ruina inminente siendo recomendable, por lo tanto, adoptar en el menor tiempo posible las medidas preventivas pertinentes, en este caso la demolición del inmueble, conforme a las disposiciones del artículo 2.2.6.1.1.8 del Decreto Nacional 1077 de 2015.

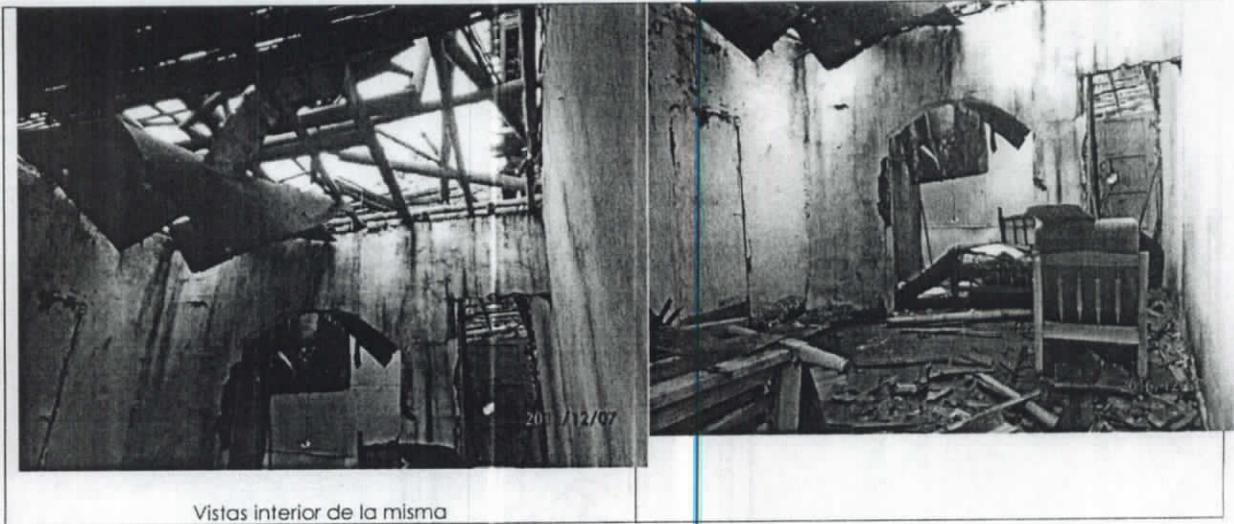
En este orden de ideas, se puede concluir que la estabilidad general de esta edificación se encuentra seriamente comprometida debido al alto grado de deterioro de los elementos estructurales que componen cada una de sus partes, alcanzando niveles de deterioro avanzados y con indicios de agotamiento generalizados, configurándose un estado de

Vistas interior de la misma
