SGM VC 0284-2020
Manizales, abril 08 de 2020

Asunto: Informe–**Calle 98 No. 36A-21, Barrio la Enea**
Referencia: **GED 12603-2020**

Realizada la visita ocular, el día 07 de abril del presente año, junto el *Equipo técnico de Vigilancia y Control Urbanístico* adscrito a la Secretaria de Gobierno Municipal, al predio en dirección **Calle 98 No. 36A-21, Barrio la Enea, Comuna El Tesorito**, Nos permitimos brindar el siguiente Informe, el cual determina que:

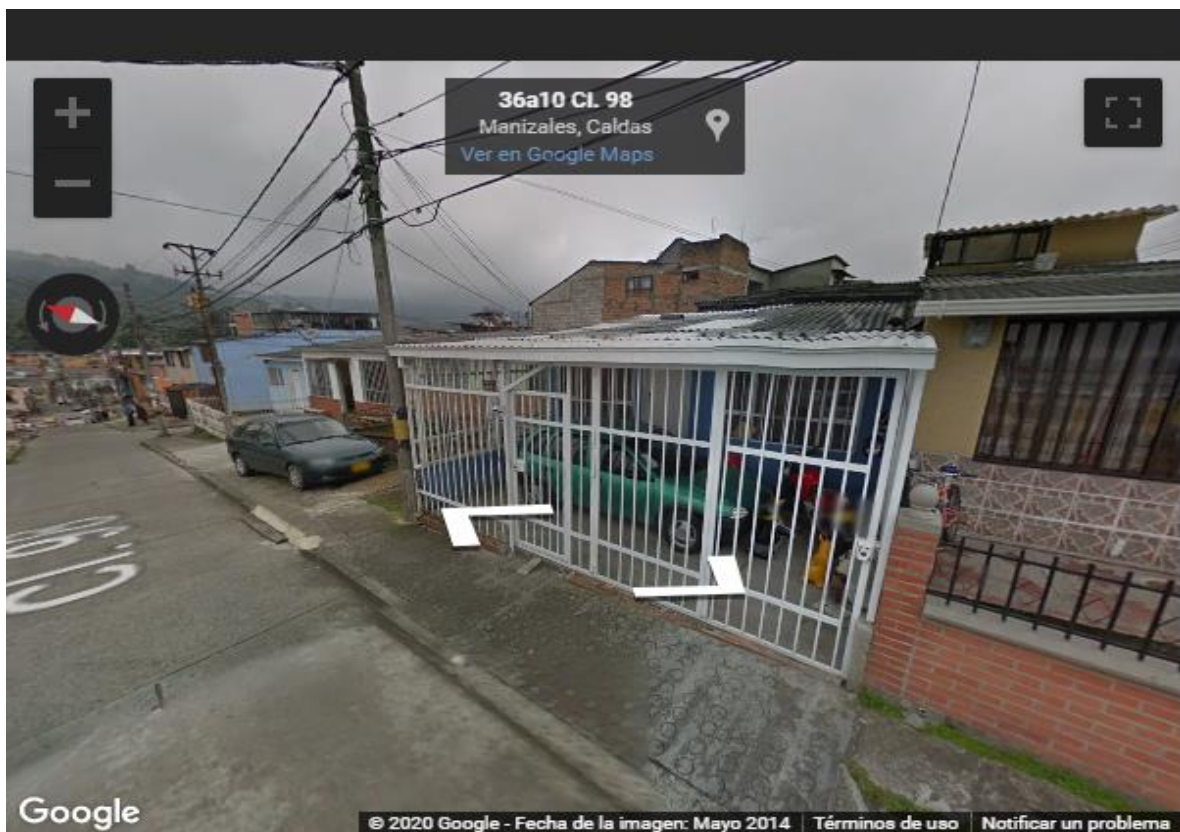
Imagen tomada de Google Street View Mayo 2014, acceso al lote de invasión.

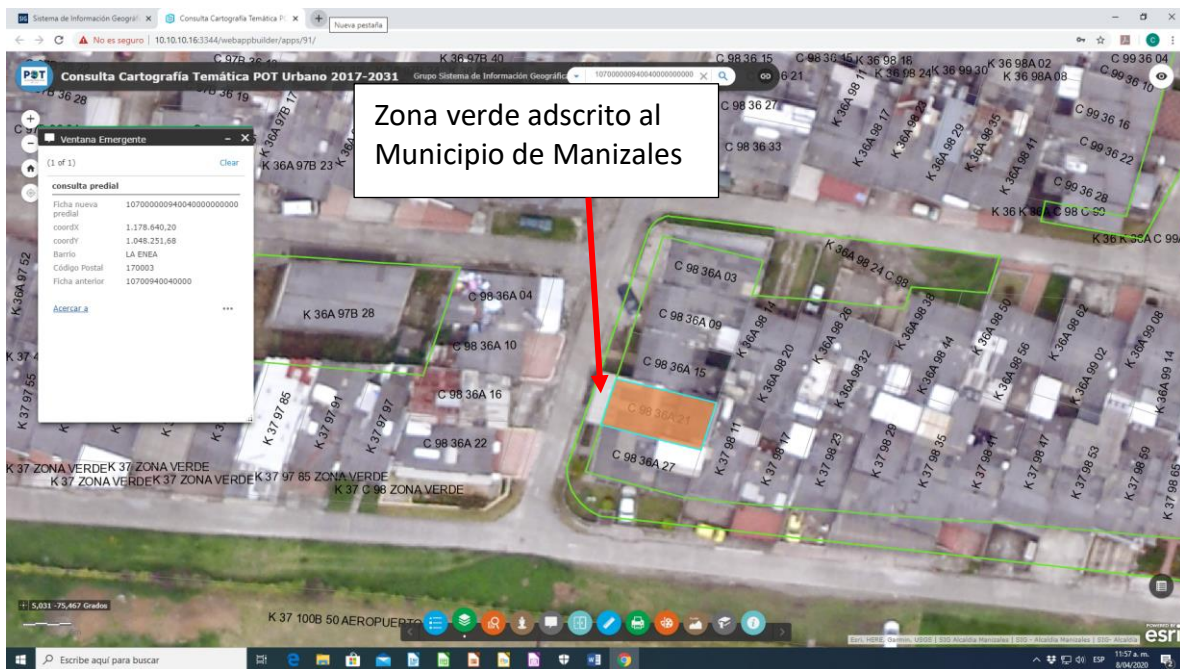
- Al consultar la Imagen cartográfica. Consulta Sistema Estructurante - Sistema de Información Geográfica – SIG. Fuente: sig.manizales.gov.co, nos damos cuenta de que la construcción anteriormente descrita construida en la vivienda en mención, están invadiendo un bien fiscal perteneciente al **MUNICIPIO MANIZALES**, la cual está catalogada como **ZONA VERDE, bien de uso público**.

En la imagen se encuentra la zona perteneciente al **MUNICIPIO MANIZALES** y se puede apreciar que las construcciones, realizadas por los propietarios de la vivienda, están invadiendo dicha zona verde, señalada por la flecha roja.

- Al momento de la visita a la vivienda ubicada en el barrio La Enea en la Calle 98 No 36A-21, se encuentra una **invasión a un bien fiscal de uso público**, Por consiguiente, en la parte frontal de la casa hacia la calle 98 existe un cerramiento metálico cubierto y endurecimiento de la zona verde.
- Se recomienda la recuperación del bien fiscal perteneciente al **MUNICIPIO MANIZALES**.

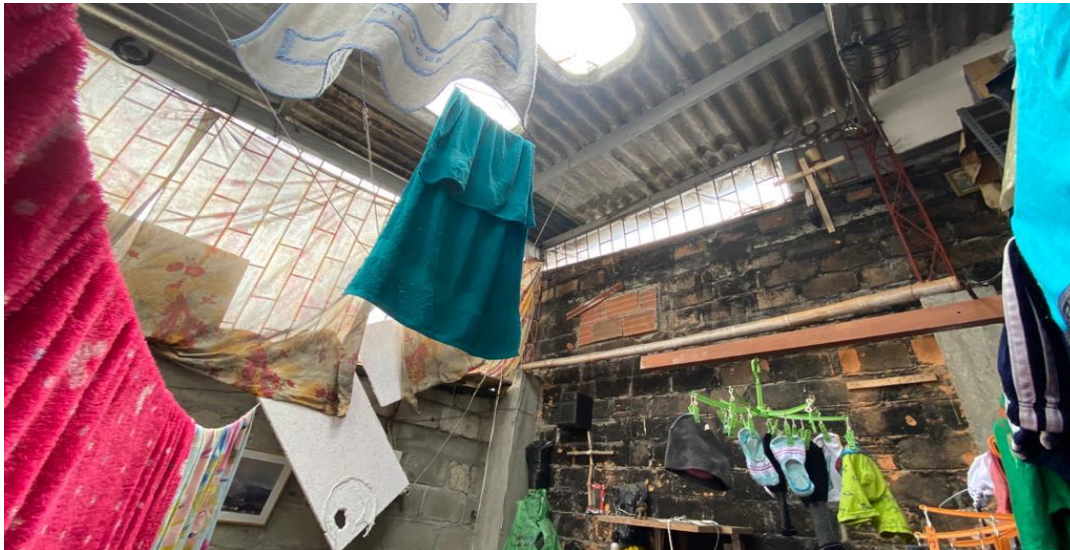
Foto No. 2 Se evidencia que **No** se han empezado labores de construcción en la vivienda ubicada en la Calle 98 No. 36A-21 la Enea.

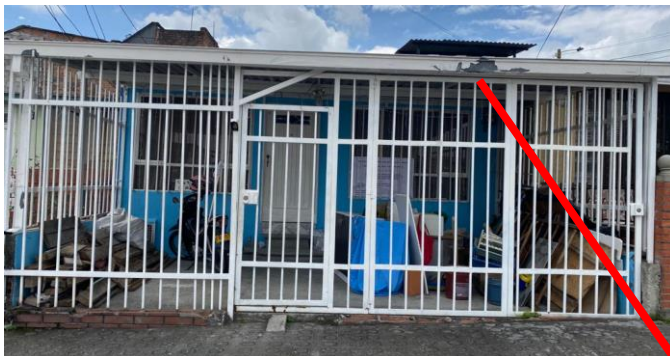
Por lo tanto, el cerramiento metálico con su respectiva cubierta No abatible están construidos en un terreno **NO APTO**, para dicha intervención.

Cubierta **No** abatible en estructura metálica y teja en fibrocemento.

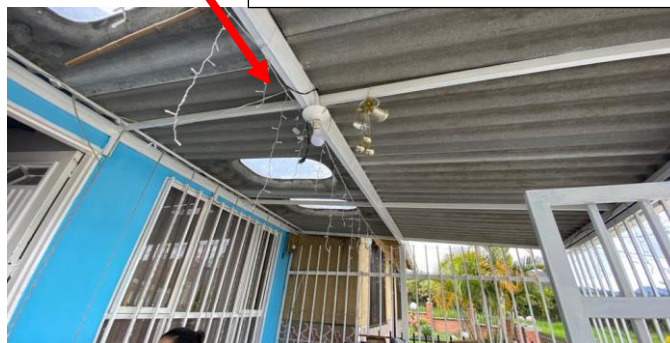
- Durante la inspección ocular se observa que se intervino la zona verde (espacio público), correspondiente al endurecimiento del 100% del mismo, de igual manera un cerramiento perimetral en reja metálica cubierto con teja fibrocemento, esto sobre el 100% de la zona verde.

Foto No. 3 Vista fachada, endurecimiento del área de la zona verde, cerramiento perimetral con estructura metálica y cubierta en teja de fibrocemento **No** abatible.
