**Asunto:** Informe – Barrio Sinaí, Carrera 7L No 53-19  
**Referencia:** GED 25118-2020

En atención a sus funciones, el día 23 de septiembre de 2020 el Equipo Técnico de Vigilancia y Control Urbanístico adscrito a la Secretaría de Gobierno Municipal visita el predio que corresponde a la dirección Barrio Sinaí, Carrera 7L No 53-19, Comuna Ciudadela del Norte, por lo tanto nos permitimos presentar el siguiente Informe de lo allí observado:

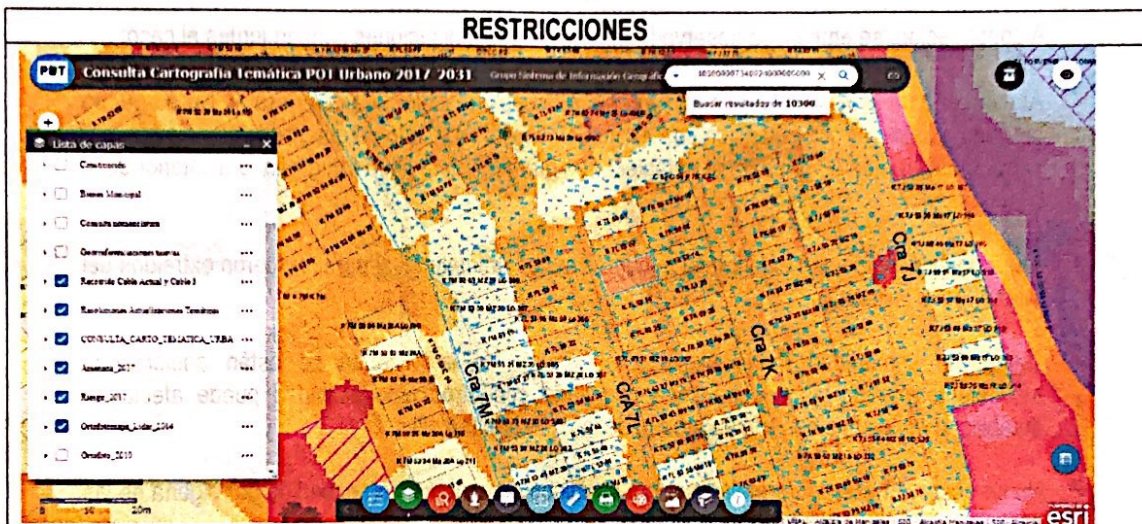
De conformidad al Consulta Cartográfica Temática POT Rural 2017 -2031, consultado en el Sistema de Información Geográfica – SIG ([sig.manizales.gov.co](http://sig.manizales.gov.co)), adoptado bajo acuerdo municipal No. 0958 de 2017, se evidencia que la dirección Carrera 7L No 53-19 con numero de predial 10300000734002400000000, **SI PRESENTA RESTRICCIONES PARA DESARROLLOS URBANÍSTICOS** ya que se encuentra en una zona de deslizamiento y riesgo medio al igual está condicionado por Zonas de desarrollo Condicionado de la EES.

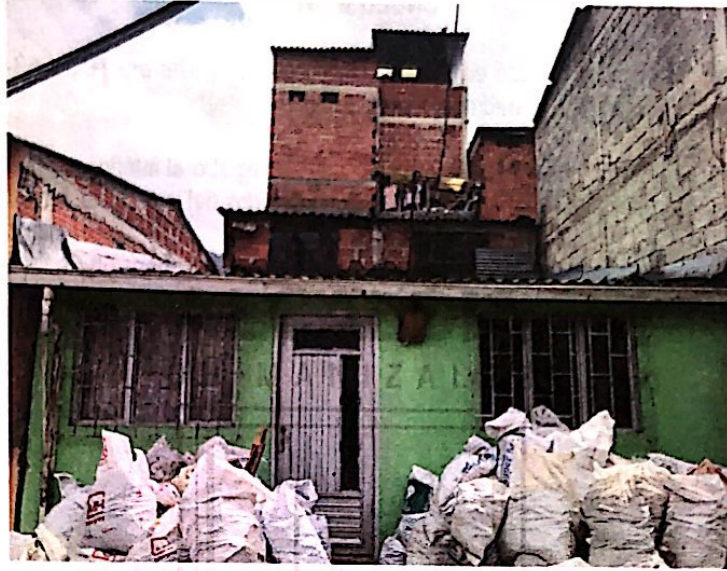
Foto No. 1 Fachada de la vivienda.

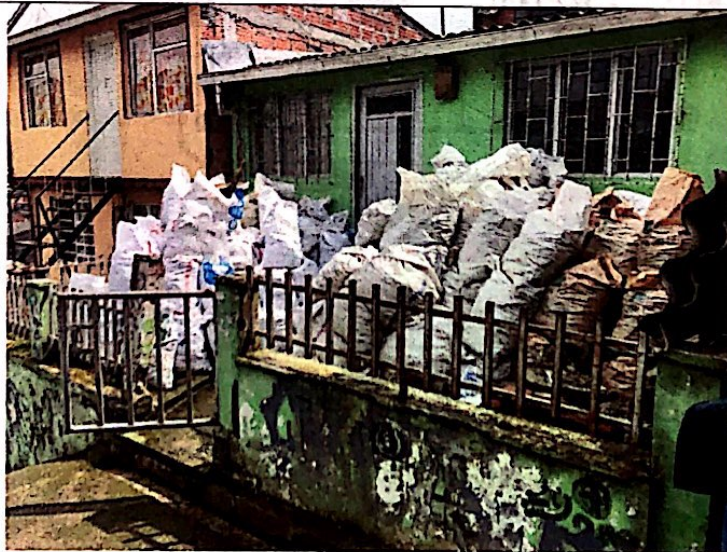
- ✓ Se pudo evidencia en el exterior del inmueble bultos de material al parecer fueron extraídos del interior de la vivienda.
- ✓ Según la comunidad manifiesta que al interior de la vivienda se están adelantando movimientos de tierras en una zona que linda con otras esta actividad puede afectar la estabilidad de las mismas y la seguridad de los que habitan allí.

Foto No. 3 Se evidencio bultos de material y residuos de construcción sobre el antejardín de la vivienda

Se le recomienda a la inspección Doce Urbana de Policía la suspensión inmediata de la obra y el restablecimiento del orden urbanístico.
