**Radicado:** SPM 4530-19 del 07 de octubre de 2019.  
**Referencia:** Remisión informe de Ficha técnica para Inmuebles de Patrimonio Cultural.

FICHA TECNICA PARA INMUEBLES DE  
PATRIMONIO CULTURAL

RADICACIÓN	SPM 4530-19 del 07 de octubre de 2019
SOLICITANTE	Diana Trillos Martínez
FECHA DE LA VISITA	19 de noviembre de 2019
NOMBRE FUNCIONARIO QUE REALIZA LA VISITA	Ing. Santiago Castro Carmona
DIRECCION	Carrera 23 No. 24 – 12
BARRIO / COMUNA	Centro/ Cumanday
FICHA CATASTRAL:	1-05-0140-0001-000
PROPIETARIO	Oscar José Castro Gallego y otros (Según registro IGAC 2019)

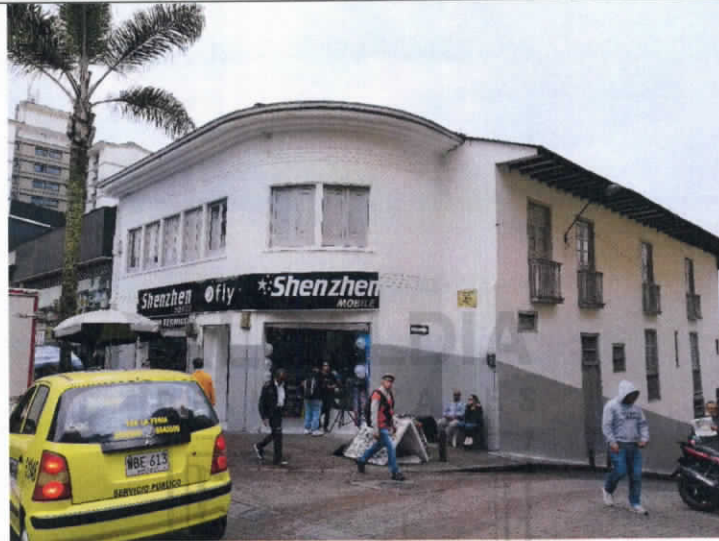
FOTOGRAFIA GENERAL

MUROS	Los muros de fachada se encuentran en buen estado general, no se observan humedades ni desprendimientos de pintura
CUBIERTA	La cubierta se encuentra en buen estado, no hay humedades que avizoren una percolación de aguas lluvias
PUERTAS	Las puertas de la vivienda son en madera y se encuentran en buen estado, no se observa un deterioro excesivo de ellas.
VENTANAS	Las ventanas no presentan deterioro en sus marcos de madera, no hay fracturas en los vidrios. En general están en buen estado
ESTABLECIMIENTOS EN FUNCIONAMIENTO	<ul style="list-style-type: none"> <li>Almacén “<i>Shenzhen Mobile</i>”</li> </ul>
