Asunto: Informe - Barrio Puertas del Sol Carrera 3B No. 31B-46
Referencia: GED 17315-2021

En referencia al Control Urbano ejercido por parte del *Equipo Técnico de Vigilancia y Control Urbanístico* adscrito a la Secretaría de Gobierno Municipal, se realiza la visita ocular el día 10 de mayo del 2021, al predio con dirección Carrera 3B No. 31B-46, Barrio Puertas del Sol, Comuna CIUADELA DEL NORTE, nos permitimos brindar el siguiente Informe Técnico, el cual determina que:

REGISTRO FOTOGRAFICO de la visita ocular realizada el día 10 de mayo del 2021 por parte del Equipo Técnico de Vigilancia y Control Urbanístico.

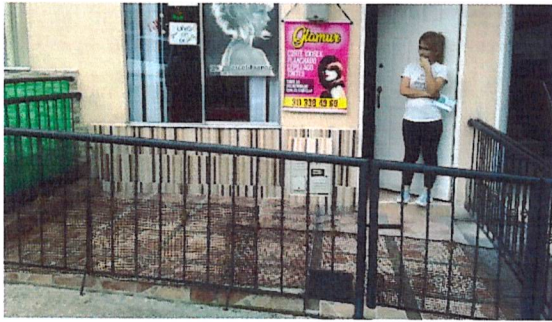
Fotografía No 1. Fachada actual de la vivienda, se observa reja metálica y losa de contrapiso en el antejardín

- En el predio con dirección Carrera 3B No. 31B-46, del barrio Puertas del Sol, se evidenció el endurecimiento del antejardín, mediante losa de concreto de contrapiso, así como un cerramiento consistente en reja metálica.
- Se remite la presente al (a la) Inspector Sexto Urbano de Policía, para su conocimiento y fines pertinentes.
