SGM-VC 581-2021

Asunto: Informe - Barrio Puertas del Sol Calle 32A No. 3A-18**Referencia:** GED 17315-2021

En referencia al Control Urbano ejercido por parte del *Equipo Técnico de Vigilancia y Control Urbanístico* adscrito a la Secretaría de Gobierno Municipal, se realiza la visita ocular el día 11 de mayo del 2021, al predio con dirección Calle 32A No. 3A-18, Barrio Puertas del Sol, Comuna CIUDADELA DEL NORTE, nos permitimos brindar el siguiente Informe Técnico, el cual determina que:

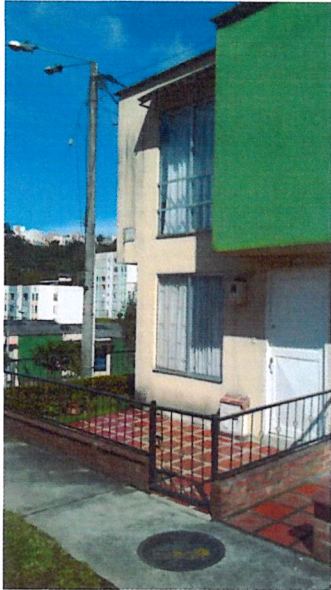
Fotografía No 1. Fachada actual de la vivienda, se observa reja metálica y losa de contrapiso en el antejardín

- En el predio con dirección Calle 32A No. 3A-18, del barrio Puertas del Sol, se evidenció el endurecimiento del antejardín de la fachada frontal, mediante losa de concreto de contrapiso, así como un cerramiento consistente en reja metálica y murete en sus dos fachadas.
- Se remite la presente al (a la) Inspector Sexto Urbano de Policía, para su conocimiento y fines pertinentes.

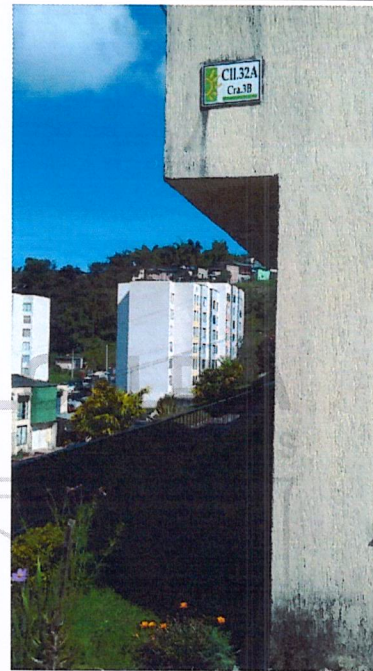
Fotografía No 2. Nomenclatura de la vivienda y vista de su antejardín en la fachada lateral.
